認證編號 CPF0474024C080

## 車輛資料 Vehicle Information

## 車輛認證總結報告 Vehicle Inspection Findings

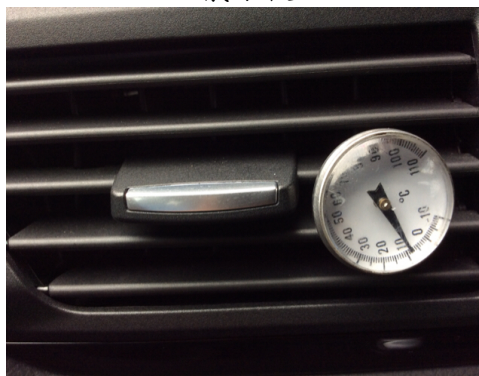
空調溫度

| 5. 前空調風速開關各段風速 | 正常 | 6. 前空調冷氣作動中央出風口溫度 | 8°C |
