認證編號 CPF0474024C175

## 車輛資料 Vehicle Information

## 車輛認證總結報告 Vehicle Inspection Findings

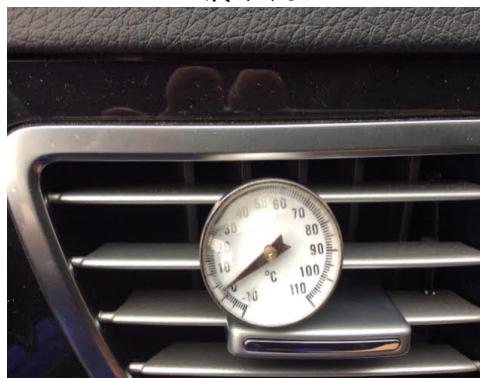
空調溫度

| 5. 前空調風速開關各段風速 | 正常 | 6. 前空調冷氣作動中央出風口溫度 | 8°C |
