認證編號 CPF04740251068

## 車輛資料 Vehicle Information

| 廠牌 Make | NISSAN |
| 車型 Model | TIIDA |

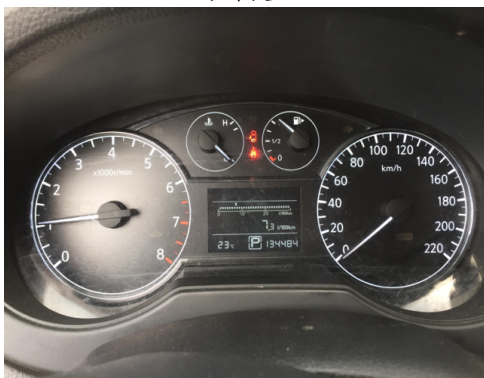
| 現況實車里程 Mileage<br>(僅揭露，不具保證效力) | 134,484 |
