認證編號 CPF04740251177

## 車輛資料 Vehicle Information

## 車輛認證總結報告 Vehicle Inspection Findings

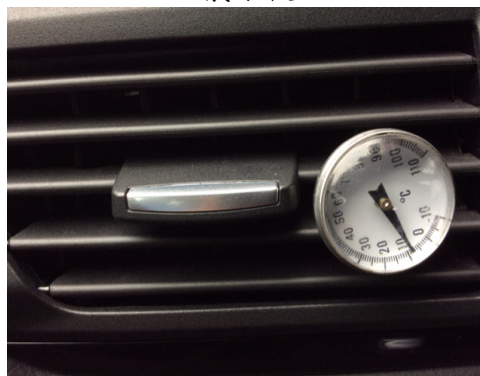
空調溫度

| 5. 前空調風速開關各段風速 | 正常 | 6. 前空調冷氣作動中央出風口溫度 | 8°C |
