認證編號 CPF04740252011

## 車輛資料 Vehicle Information

## 車輛認證總結報告 Vehicle Inspection Findings

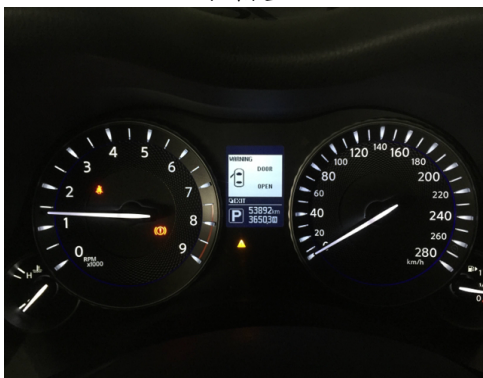
| 現況實車里程 Mileage<br>(僅揭露，不具保證效力) | 53,892 |
