認證編號 CPF04740252135

## 車輛資料 Vehicle Information

## 車輛認證總結報告 Vehicle Inspection Findings

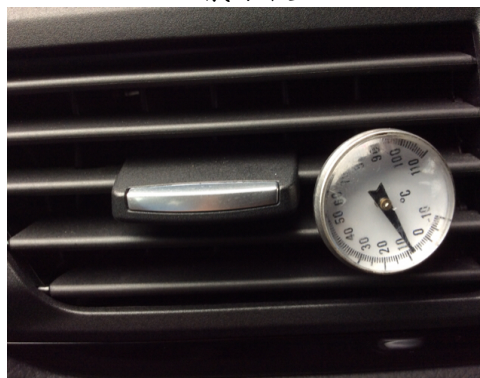
空調溫度

| 5. 前空調風速開關各段風速 | 正常 | 6. 前空調冷氣作動中央出風口溫度 | 8°C |
