認證編號 CPF04740253019

## 車輛資料 Vehicle Information

## 車輛認證總結報告 Vehicle Inspection Findings

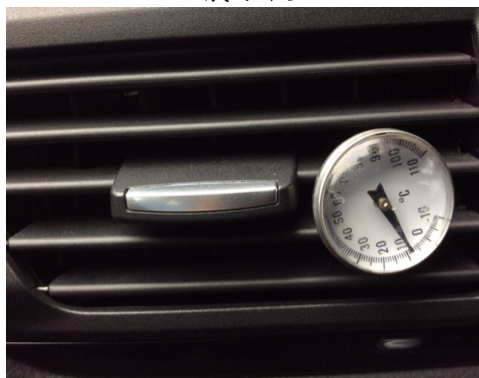
空調溫度

| 5. 前空調風速開關各段風速 | 正常 | 6. 前空調冷氣作動中央出風口溫度 | 8°C |
