認證編號 CPF04740253064

## 車輛資料 Vehicle Information

## 車輛認證總結報告 Vehicle Inspection Findings

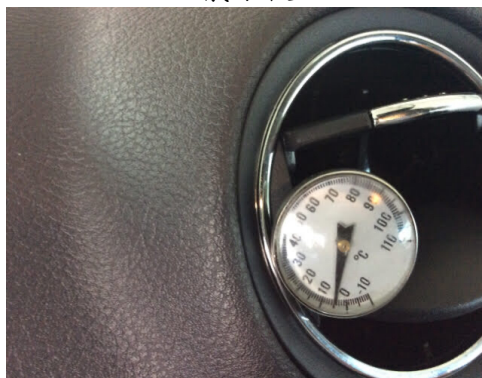
空調溫度

| 5. 前空調風速開關各段風速 | 正常 | 6. 前空調冷氣作動中央出風口溫度 | 8°C |
