# YES 車輛認證書

認證編號 CPF04740253170

| 廠牌 Make | SUBARU |
| 車型 Model | LEVORG |

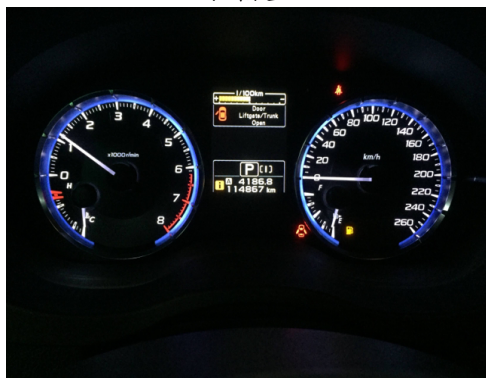
| 現況實車里程 Mileage<br>(僅揭露, 不具保證效力) | 114,867 |

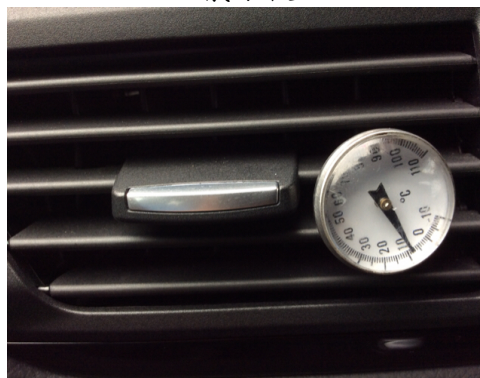
空調溫度

| 5. 前空調風速開關各段風速 | 正常 | 6. 前空調冷氣作動中央出風口溫度 | 8°C |
