認證編號 CPF04740253178

## 車輛資料 Vehicle Information

## 車輛認證總結報告 Vehicle Inspection Findings

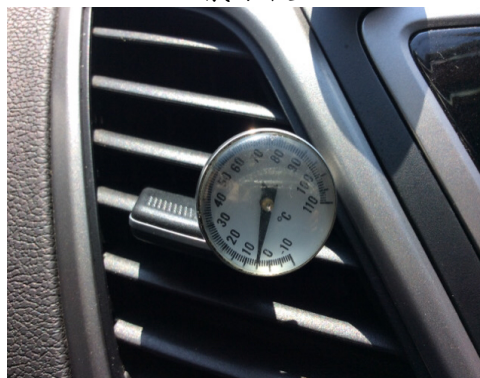
空調溫度

| 5. 前空調風速開關各段風速 | 正常 | 6. 前空調冷氣作動中央出風口溫度 | 8°C |
