# YES 車輛認證書

認證編號 CPF04740254129

| 車型 Model | SANTA FE |
| 年份 Year | 2016/10 |

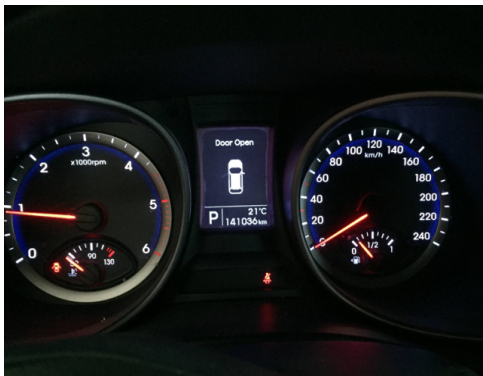
| 現況實車里程 Mileage<br>(僅揭露，不具保證效力) | 141,036 |

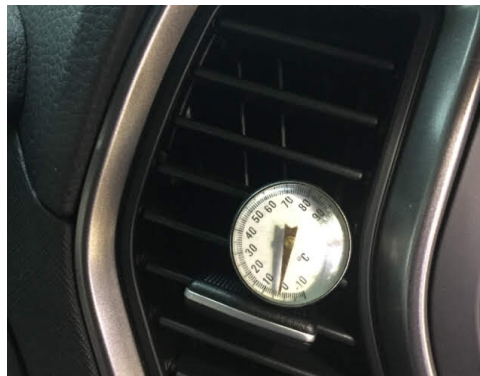
空調溫度

| 5. 前空調風速開關各段風速 | 正常 | 6. 前空調冷氣作動中央出風口溫度 | 8°C |
