認證編號 CPF04740254131

## 車輛資料 Vehicle Information

## 車輛認證總結報告 Vehicle Inspection Findings

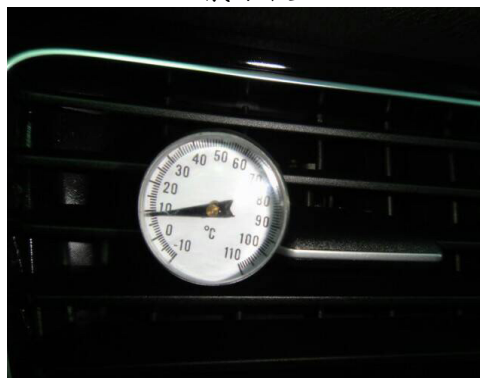
空調溫度

| 5. 前空調風速開關各段風速 | 正常 | 6. 前空調冷氣作動中央出風口溫度 | 8°C |
