認證編號 CPF04740254148

## 車輛資料 Vehicle Information

## 車輛認證總結報告 Vehicle Inspection Findings

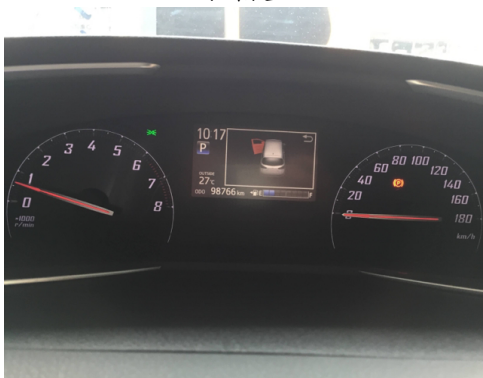
| 現況實車里程 Mileage<br>(僅揭露, 不具保證效力) | 98,766 |
