# YES 車輛查定報告

## 車輛認證總結報告 Vehicle Inspection Findings

廠牌：MITSUBISHI  
排檔型式：手排  
儀表里程數：36,511

車型：VERYCA  
引擎號碼：\*\*\*5VPE223\*\*  
車身號碼：RKMCP5157MY25\*\*\*\*

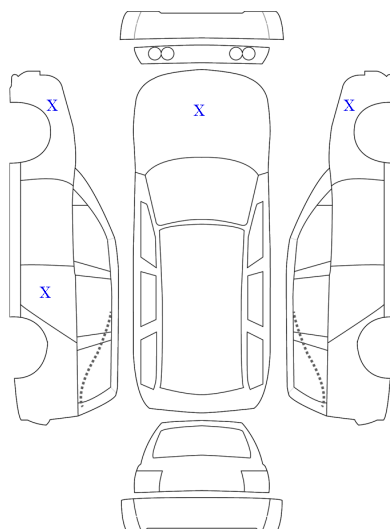
車體外觀圖

右前方有鈑修痕。  
左側有鈑修痕。  
左前方有鈑修痕。  
正前方有鈑修痕。

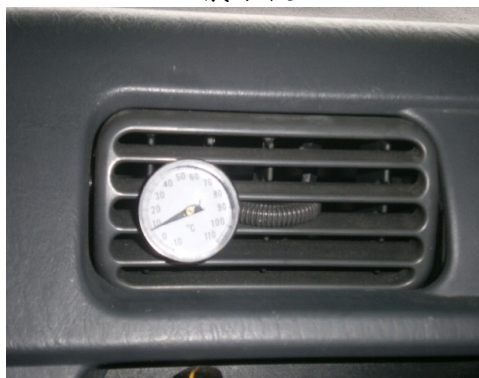
| 5. 前空調風速開關各段風速 | 正常 | 6. 前空調冷氣作動中央出風口溫度 | 8°C |

空調溫度
