認證編號 CPF04740255026

## 車輛資料 Vehicle Information

## 車輛認證總結報告 Vehicle Inspection Findings

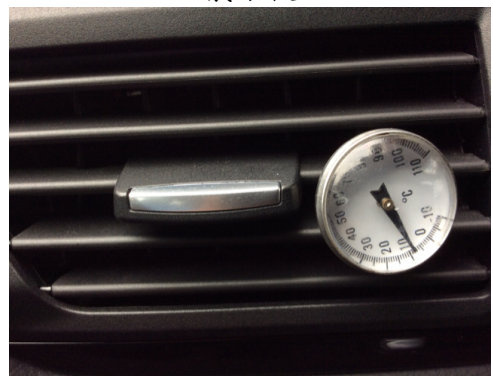
空調溫度

| 5. 前空調風速開關各段風速 | 正常 | 6. 前空調冷氣作動中央出風口溫度 | 8°C |
