# YES 車輛認證書

認證編號 CPF04740255035

| 廠牌 Make | TOYOTA |
| 車型 Model | PRIUS |

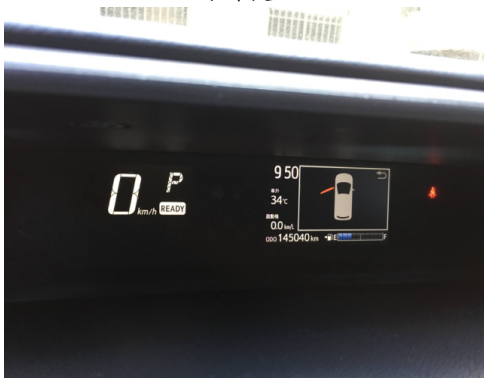
| 現況實車里程 Mileage<br>(僅揭露，不具保證效力) | 145,010 |
