認證編號 CPF04740255130

## 車輛資料 Vehicle Information

## 車輛認證總結報告 Vehicle Inspection Findings

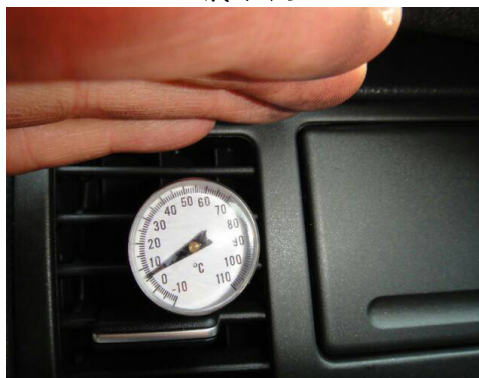
空調溫度

| 5. 前空調風速開關各段風速 | 正常 | 6. 前空調冷氣作動中央出風口溫度 | 8°C |
