認證編號 CPF04740255163

## 車輛資料 Vehicle Information

## 車輛認證總結報告 Vehicle Inspection Findings

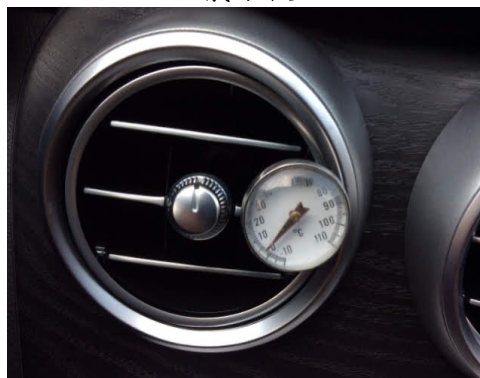
空調溫度

| 5. 前空調風速開關各段風速 | 正常 | 6. 前空調冷氣作動中央出風口溫度 | 8°C |
