認證編號 CPF04740255164

## 車輛資料 Vehicle Information

## 車輛認證總結報告 Vehicle Inspection Findings

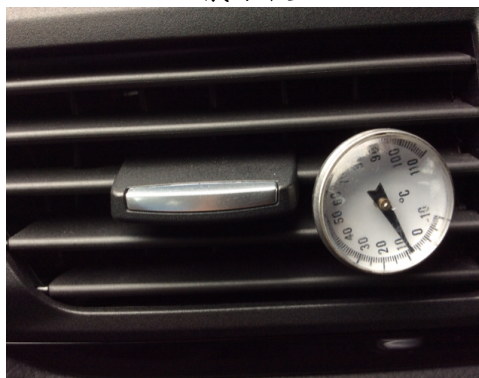
空調溫度

| 5. 前空調風速開關各段風速 | 正常 | 6. 前空調冷氣作動中央出風口溫度 | 8°C |
