認證編號 CPF04740256031

## 車輛資料 Vehicle Information

## 車輛認證總結報告 Vehicle Inspection Findings

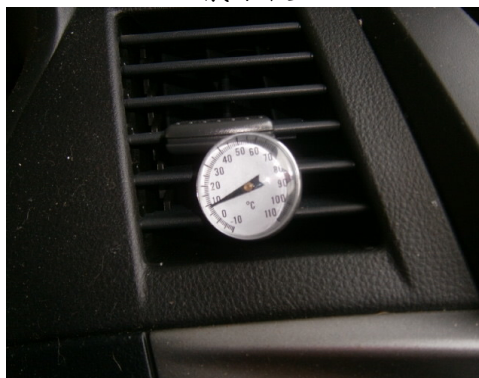
空調溫度

| 5. 前空調風速開關各段風速 | 正常 | 6. 前空調冷氣作動中央出風口溫度 | 8°C |
