認證編號 CPF04740256047

## 車輛資料 Vehicle Information

## 車輛認證總結報告 Vehicle Inspection Findings

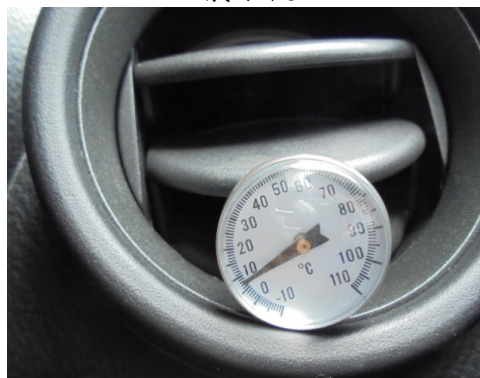
空調溫度

| 5. 前空調風速開關各段風速 | 正常 | 6. 前空調冷氣作動中央出風口溫度 | 8°C |
