認證編號 CPF04740256048

## 車輛資料 Vehicle Information

## 車輛認證總結報告 Vehicle Inspection Findings

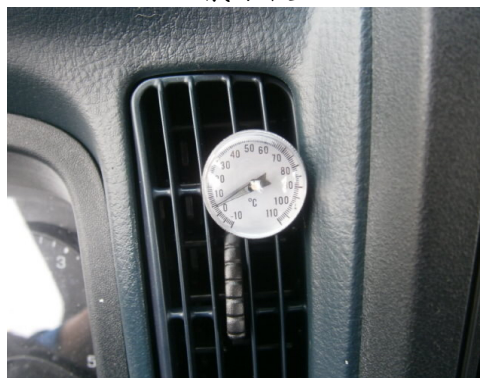
空調溫度

| 5. 前空調風速開關各段風速 | 正常 | 6. 前空調冷氣作動中央出風口溫度 | 8°C |
