# YES 車輛查定報告

## 車輛認證總結報告 Vehicle Inspection Findings

廠牌：HYUNDAI  
排檔型式：手自排  
儀表里程數：89,060

車型：ELANTRA  
引擎號碼：\*\*\*GKU2460\*\*  
車身號碼：RFHDK41CBLS00\*\*\*\*

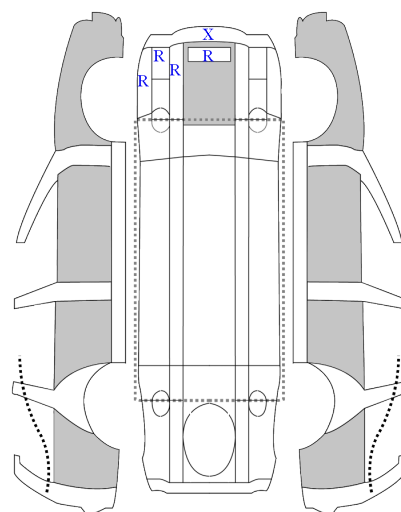
車骨結構圖

無任何異常之痕跡。

無任何泡水之痕跡。
