認證編號 CPF04740256063

## 車輛資料 Vehicle Information

## 車輛認證總結報告 Vehicle Inspection Findings

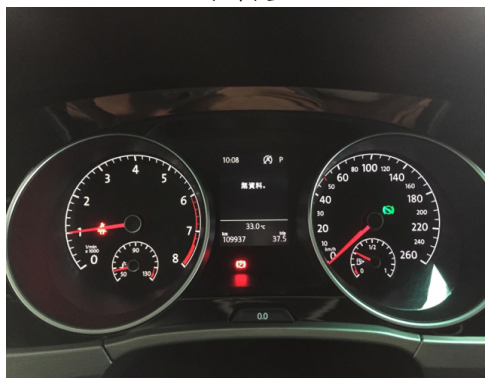
| 現況實車里程 Mileage<br>(僅揭露，不具保證效力) | 109,937 |
