# YES 車輛認證書

認證編號 CPF04740256075

| 廠牌 Make | NISSAN |
| 車型 Model | LIVINA |

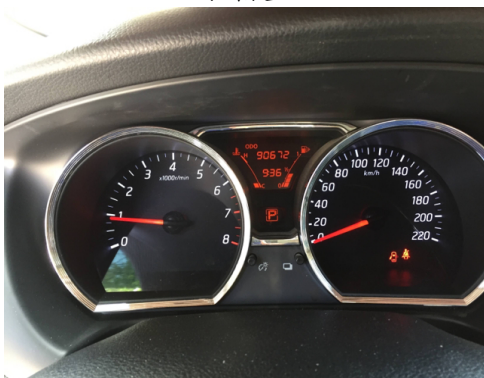
| 現況實車里程 Mileage<br>(僅揭露，不具保證效力) | 90,672 |

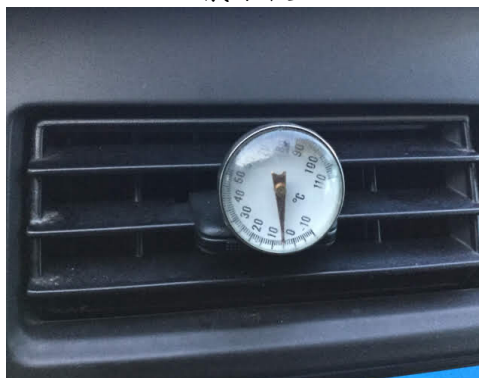
空調溫度

| 5. 前空調風速開關各段風速 | 正常 | 6. 前空調冷氣作動中央出風口溫度 | 8°C |
