# YES 車輛認證書

認證編號 CPF04740256084

| 車型 Model | TIGUAN |
| 年份 Year | 2023/04 |

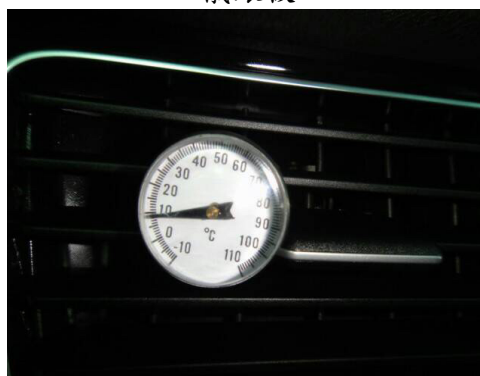
空調溫度

| 5. 前空調風速開關各段風速 | 正常 | 6. 前空調冷氣作動中央出風口溫度 | 8°C |
