認證編號 CPF04740256180

## 車輛資料 Vehicle Information

## 車輛認證總結報告 Vehicle Inspection Findings

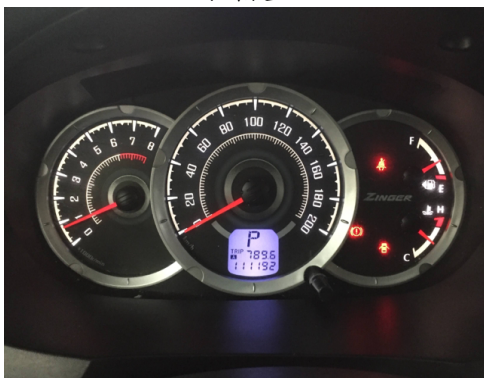
| 現況實車里程 Mileage<br>(僅揭露，不具保證效力) | 111,192 |

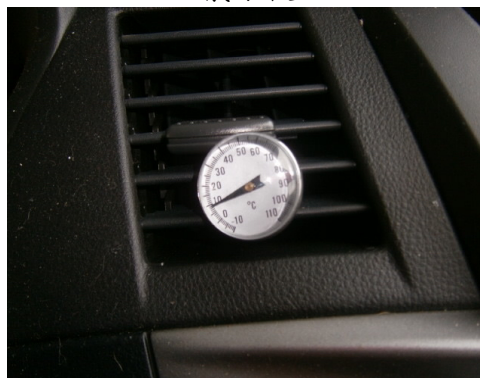
空調溫度

| 5. 前空調風速開關各段風速 | 正常 | 6. 前空調冷氣作動中央出風口溫度 | 8°C |
