認證編號 CPF04740256195

## 車輛資料 Vehicle Information

## 車輛認證總結報告 Vehicle Inspection Findings

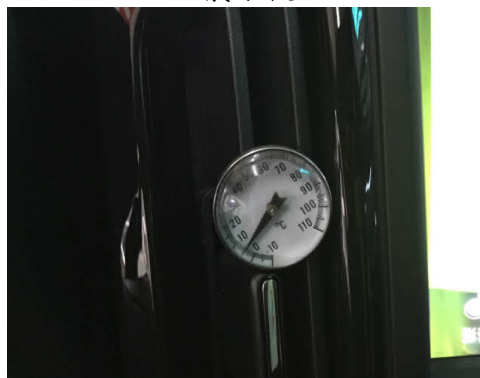
空調溫度

| 5. 前空調風速開關各段風速 | 正常 | 6. 前空調冷氣作動中央出風口溫度 | 8°C |
