認證編號 CPF04740256211

## 車輛資料 Vehicle Information

## 車輛認證總結報告 Vehicle Inspection Findings

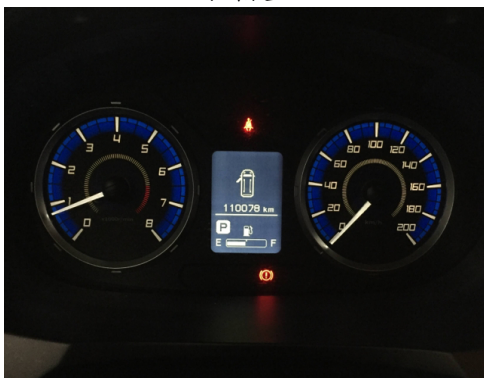
| 現況實車里程 Mileage<br>(僅揭露，不具保證效力) | 110,078 |

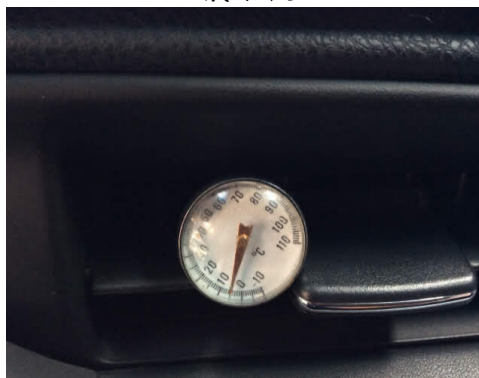
空調溫度

| 5. 前空調風速開關各段風速 | 正常 | 6. 前空調冷氣作動中央出風口溫度 | 8°C |
