認證編號 CPF04740257042

## 車輛資料 Vehicle Information

## 車輛認證總結報告 Vehicle Inspection Findings

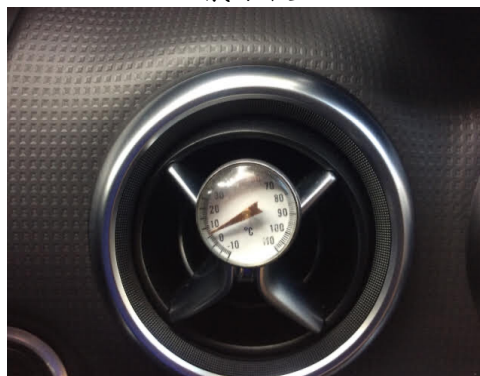
空調溫度

| 5. 前空調風速開關各段風速 | 正常 | 6. 前空調冷氣作動中央出風口溫度 | 8°C |
