認證編號 CPF04740257056

## 車輛資料 Vehicle Information

## 車輛認證總結報告 Vehicle Inspection Findings

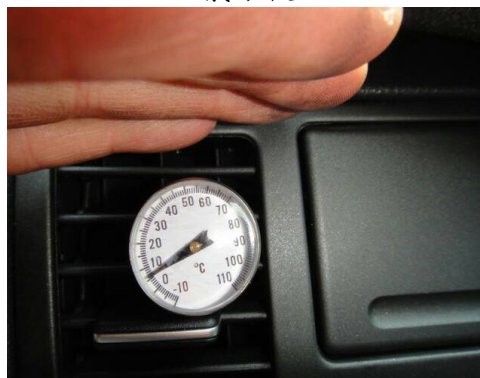
空調溫度

| 5. 前空調風速開關各段風速 | 正常 | 6. 前空調冷氣作動中央出風口溫度 | 8°C |
