認證編號 CPF04740257085

## 車輛資料 Vehicle Information

## 車輛認證總結報告 Vehicle Inspection Findings

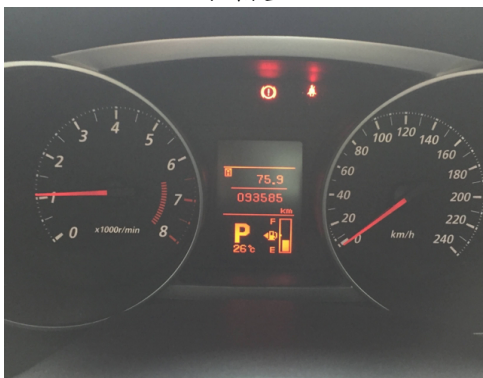
| 現況實車里程 Mileage<br>(僅揭露，不具保證效力) | 93,585 |
