# YES 車輛查定報告

## 車輛認證總結報告 Vehicle Inspection Findings

廠牌：NISSAN  
排檔型式：自排  
儀表里程數：42,336

車型：KICKS  
引擎號碼：\*\*\*504096\*\*  
車身號碼：P15FVA04\*\*\*\*

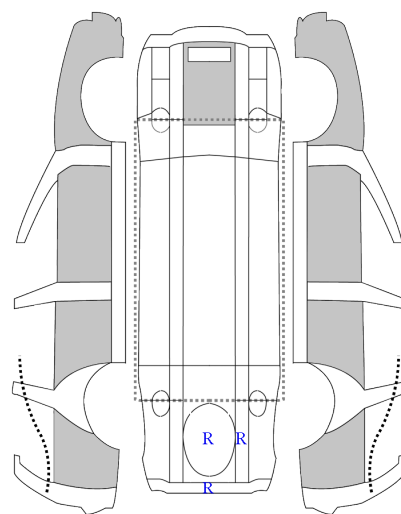
車骨結構圖

無任何異常之痕跡。

無任何泡水之痕跡。
