# YES 車輛認證書

認證編號 CPF04740257122

| 廠牌 Make | TOYOTA |
| 車型 Model | ALTIS |

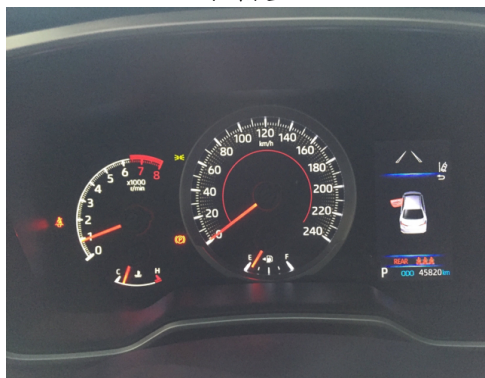
| 現況實車里程 Mileage<br>(僅揭露，不具保證效力) | 45,820 |
