認證編號 CPF04740258001

## 車輛資料 Vehicle Information

## 車輛認證總結報告 Vehicle Inspection Findings

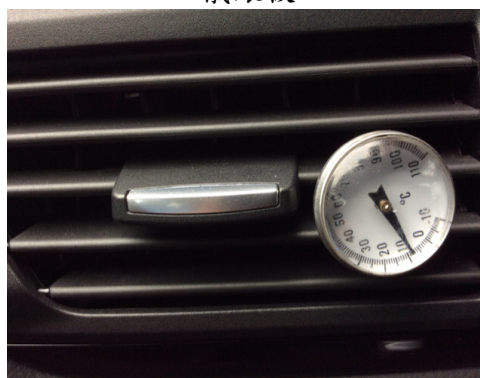
空調溫度

| 5. 前空調風速開關各段風速 | 正常 | 6. 前空調冷氣作動中央出風口溫度 | 8°C |
