認證編號 CPF04740258008

## 車輛資料 Vehicle Information

## 車輛認證總結報告 Vehicle Inspection Findings

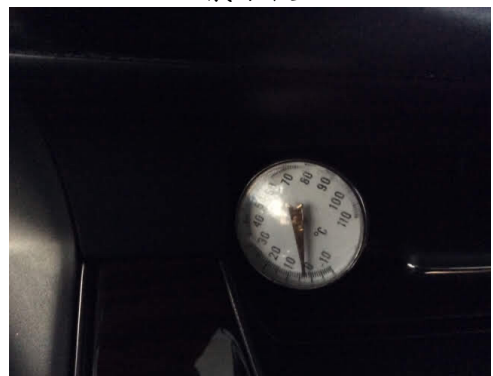
空調溫度

| 5. 前空調風速開關各段風速 | 正常 | 6. 前空調冷氣作動中央出風口溫度 | 8°C |
