認證編號 CPF04740258027

## 車輛資料 Vehicle Information

## 車輛認證總結報告 Vehicle Inspection Findings

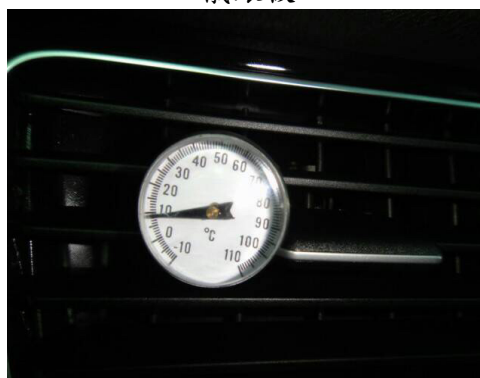
空調溫度

| 5. 前空調風速開關各段風速 | 正常 | 6. 前空調冷氣作動中央出風口溫度 | 8°C |
