# YES 車輛認證書

認證編號 CPF04740258074

| 廠牌 Make | HYUNDAI |
| 車型 Model | STAREX |

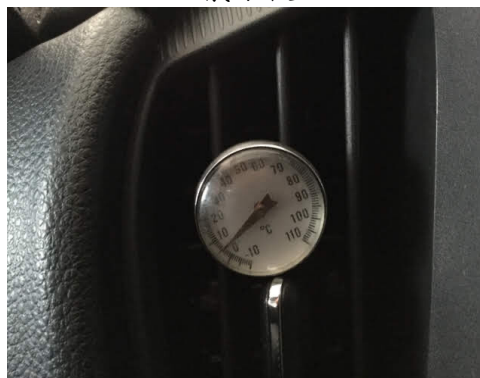
空調溫度

| 5. 前空調風速開關各段風速 | 正常 | 6. 前空調冷氣作動中央出風口溫度 | 8°C |
