認證編號 CPF04740258085

## 車輛資料 Vehicle Information

## 車輛認證總結報告 Vehicle Inspection Findings

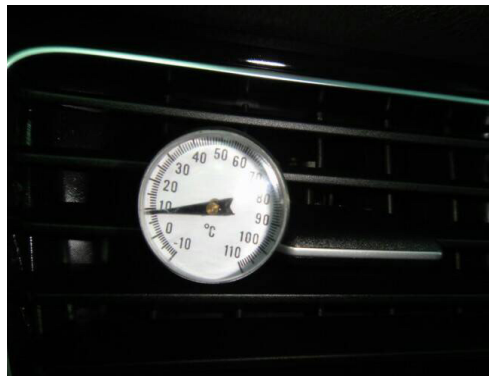
空調溫度

| 5. 前空調風速開關各段風速 | 正常 | 6. 前空調冷氣作動中央出風口溫度 | 8°C |
