認證編號 CPF04740258110

## 車輛資料 Vehicle Information

## 車輛認證總結報告 Vehicle Inspection Findings

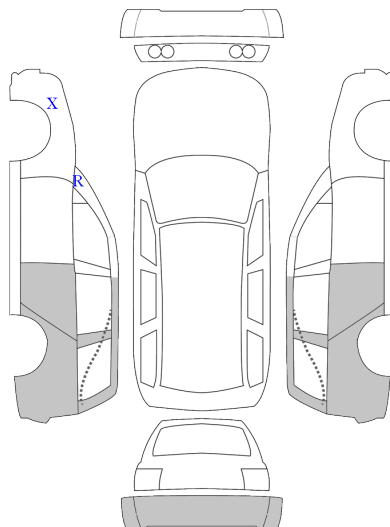
車體外觀圖

本車引擎號碼無異常。

本車車身號碼無異常。

本車輛無泡水跡象。

本車體骨架結構無修復跡象。
