認證編號 CPF04740258115

## 車輛資料 Vehicle Information

| 廠牌 Make | FORD |
| 車型 Model | KUGA |

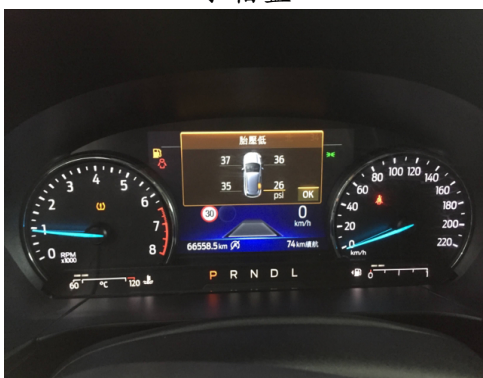
| 現況實車里程 Mileage<br>(僅揭露，不具保證效力) | 66,558 |

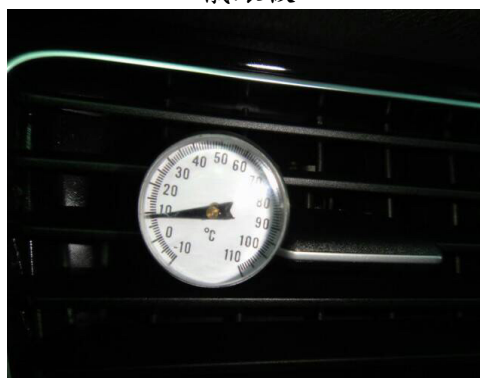
空調溫度

| 5. 前空調風速開關各段風速 | 正常 | 6. 前空調冷氣作動中央出風口溫度 | 8°C |
