# YES 車輛認證書

認證編號 CPF04740258170

| 車型 Model | LIVINA |
| 年份 Year | 2020/05 |

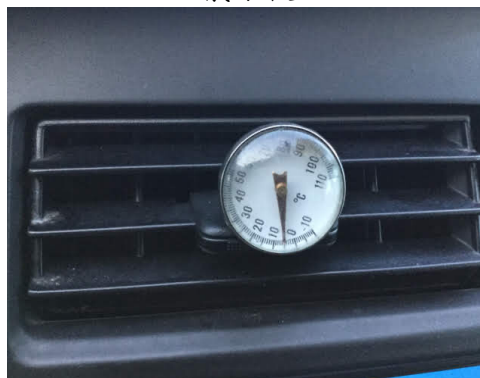
空調溫度

| 5. 前空調風速開關各段風速 | 正常 | 6. 前空調冷氣作動中央出風口溫度 | 8°C |
