認證編號 CPF04740258179

## 車輛資料 Vehicle Information

## 車輛認證總結報告 Vehicle Inspection Findings

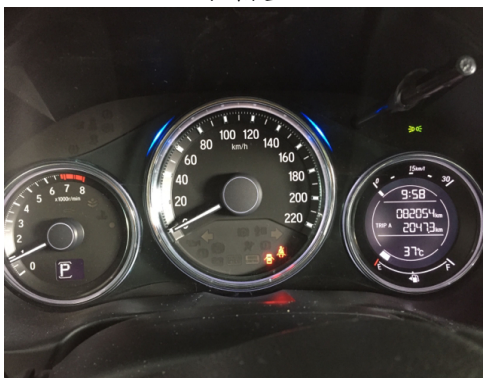
| 現況實車里程 Mileage<br>(僅揭露，不具保證效力) | 82,054 |
