# YES 車輛認證書

認證編號 CPF04740258180

| 廠牌 Make | HYUNDAI |
| 車型 Model | ELANTRA |

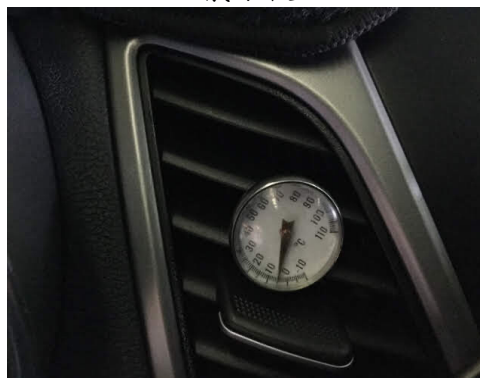
空調溫度

| 5. 前空調風速開關各段風速 | 正常 | 6. 前空調冷氣作動中央出風口溫度 | 8°C |
