# YES 車輛查定報告

## 車輛認證總結報告 Vehicle Inspection Findings

車型：DELICA  
引擎號碼：\*\*\*9S4NAAM06\*\*  
車身號碼：RKMDTPUK7NH19\*\*\*\*

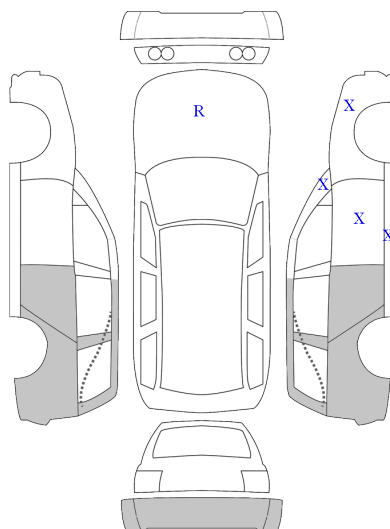
車體外觀圖

右側有鈑修痕。  
右前方有鈑修痕。  
正前方有鈑修痕。

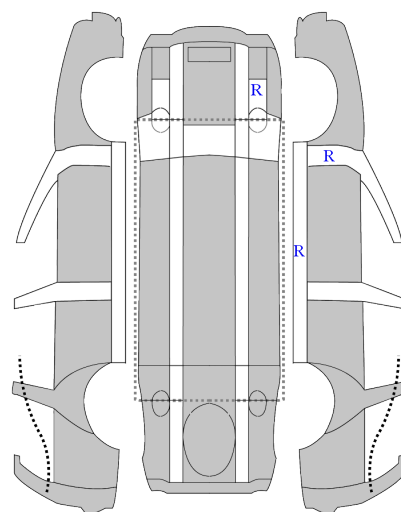
車骨結構圖

無任何異常之痕跡。

無任何泡水之痕跡。
