認證編號 CPF04740259009

## 車輛資料 Vehicle Information

## 車輛認證總結報告 Vehicle Inspection Findings

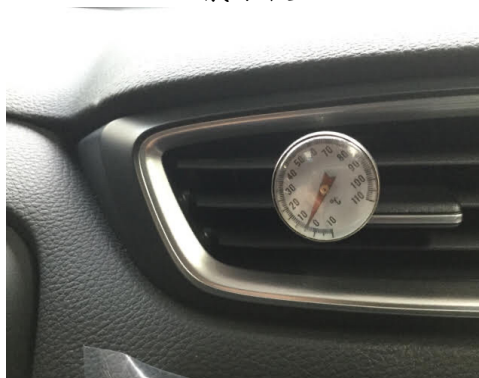
空調溫度

| 5. 前空調風速開關各段風速 | 正常 | 6. 前空調冷氣作動中央出風口溫度 | 8°C |
