## 車輛認證總結報告 Vehicle Inspection Findings

認證編號 CPF04740259011

| 廠牌 Make | MITSUBISHI |
| 車型 Model | VERYCA |

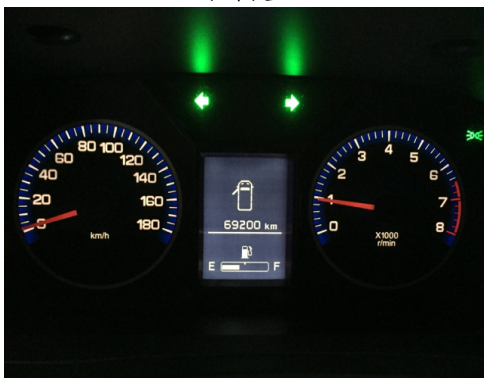
| 現況實車里程 Mileage<br>(僅揭露，不具保證效力) | 69,200 |
