# YES 車輛認證書

認證編號 CPF04740259052

| 廠牌 Make | HYUNDAI |
| 車型 Model | TUCSON |

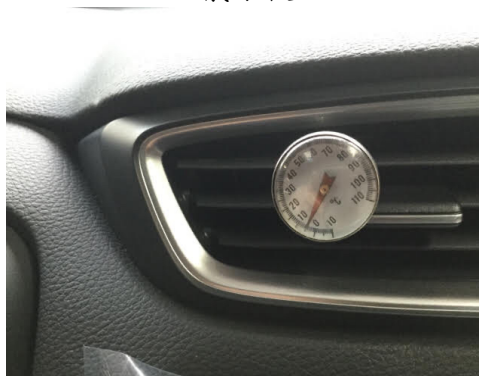
空調溫度

| 5. 前空調風速開關各段風速 | 正常 | 6. 前空調冷氣作動中央出風口溫度 | 8°C |
