認證編號 CPF04740259089

## 車輛資料 Vehicle Information

## 車輛認證總結報告 Vehicle Inspection Findings

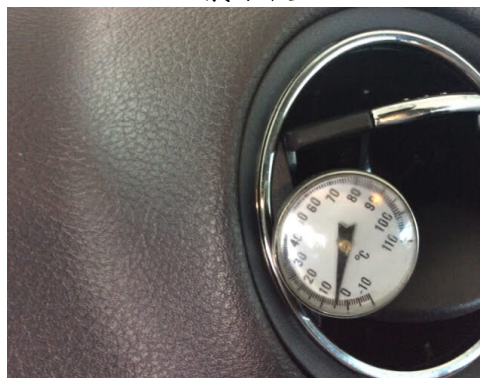
空調溫度

| 5. 前空調風速開關各段風速 | 正常 | 6. 前空調冷氣作動中央出風口溫度 | 8°C |
