認證編號 CPF04740259091

## 車輛資料 Vehicle Information

## 車輛認證總結報告 Vehicle Inspection Findings

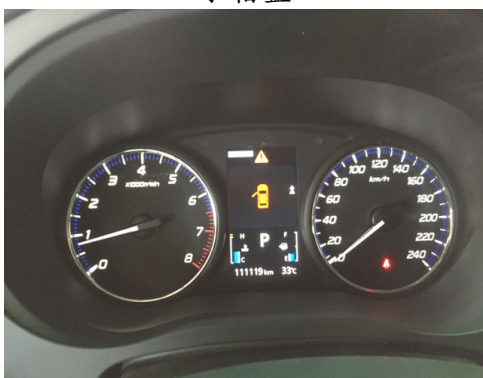
| 現況實車里程 Mileage<br>(僅揭露，不具保證效力) | 111,119 |
